Gowin Arora Product Errata

Issues

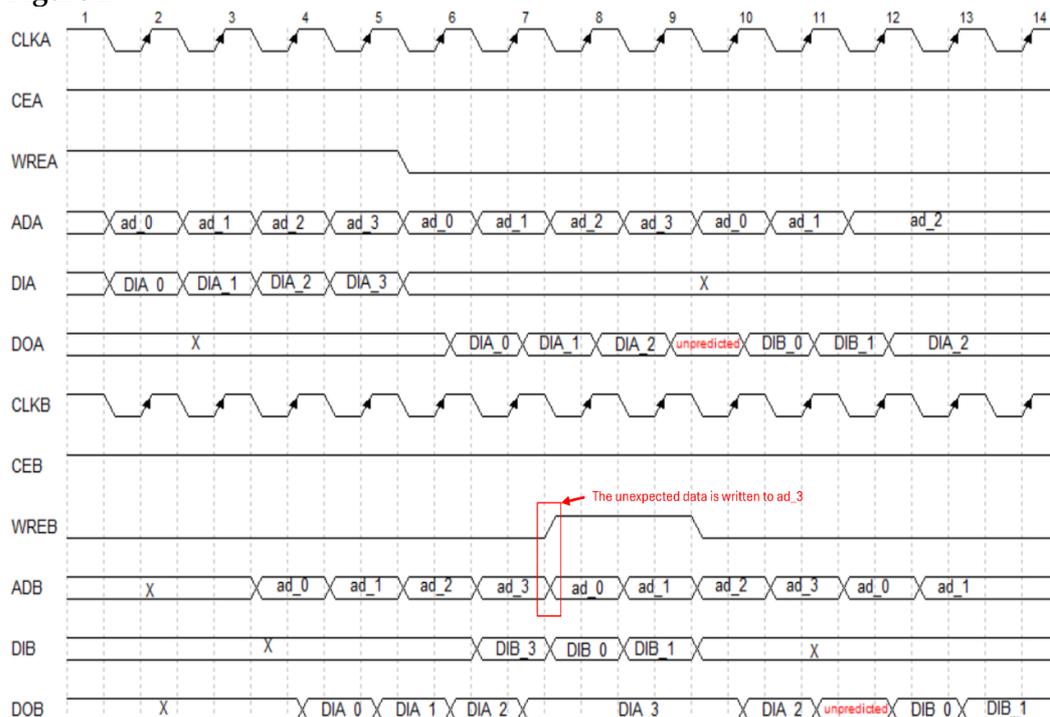
在 SP/DP 的所有写模式中，当数据位宽为 1、2、4、8 或 9 时，读写操作时会将无效数据写入最后一个有效读地址。

以 DP(正常写，旁路读)为例，在端口 B 的读写操作中，当读写控制 WREB 从 0 到 1 转换时，无效数据被写入最后一个有效的读地址 `ad_3`。这将导致在后续操作中从 `ad_3` 读取无效数据。

对第一个有效的写地址进行预读。以 Figure 1 为例，对其进行修改。为了防止非预期数据写入最后一个有效的读地址 `ad_3`，在读转写期间，需要对第一个有效的写地址 `ad_0` 进行预读。这确保了 `ad_3` 不会被非预期的数据覆盖，并确保预期的数据成功写入 `ad_0`。有关详细的时序图，详见 Figure 2。

为了解决这个问题，我们将在 Gowin EDA V1.9.10.03 中提供 Revised SP 和 Revised DP IP，可以绕过这个问题。该解决方案将低位宽模式转换为 16/18/32/36 位，尽管它需要额外的设计资源。
